RAITIOVAUNUN OVIJÄRJESTELMÄN VIKOJEN KARTOITTAMINEN JA RATKAISUESITYSTEN LAATIMINEN

Diplomityö

Elokuu 2021

Raitiovaunun ovijärjestelmän vikojen kartoittaminen ja ratkaisuesitysten laatiminen

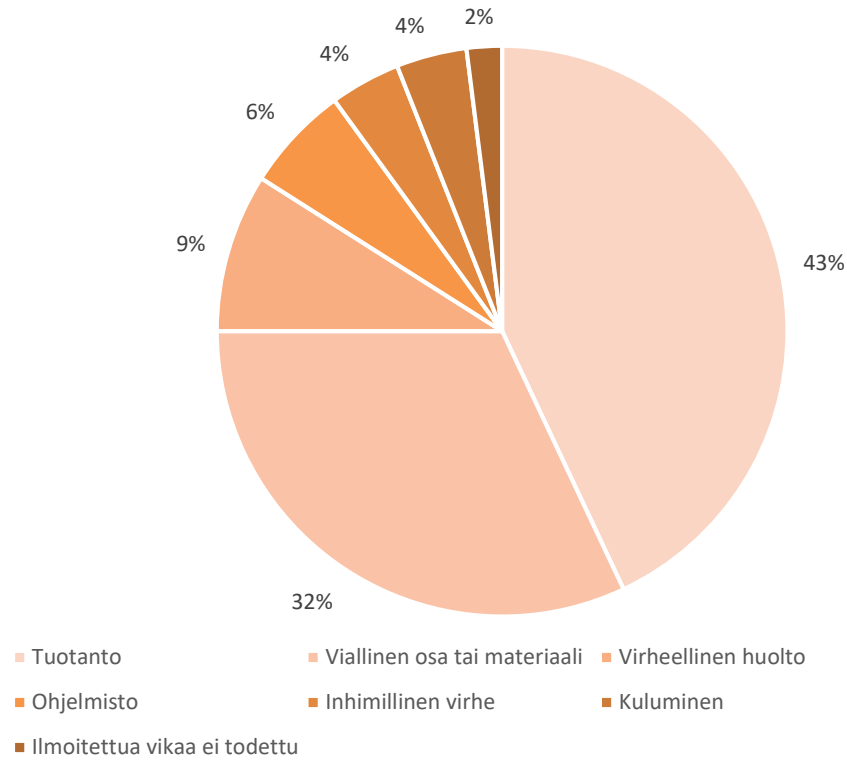
Kuva 15. Vikojen jakaantuminen.

Näiden katsauksessa havaittujen vikojen syiksi ovissa 441-460 oltiin havaittu enimmäkseen joko tuotannosta johtuvia, joita oli jopa 43%, tai viallisesta osasta tai materiaalista johtuvia, joita oli 32%. Tuotannossa tapahtuvat syyt koskivat yleensä asennuksien laiminlyöntejä, vääriä säätöjä tai poikkeamia. Vialliset osat ja materiaalit taas saattoivat olla joko suunnittelun, tuotannon tai luontaisen kulumisen aiheuttamia vikoja. Näiden lisäksi vikojen syiden taustalla olivat virheellinen huolto (9%), ohjelmisto (6%), inhimillinen virhe (4%), kulumisen (4%) tai ilmoitettua vikaa ei todettu (2%). Virheelliseksi huolloksi luetaan se, että toteutus ei ole oikeanlainen tai huoltovälit eivät noudata vaadittuja aikavälejä. Ohjelmistoon kuuluvat viat olivat ohjelmistovika tai version vanhentuminen. Inhimilliset virheet ovat käyttäjästä johtuvia virheitä tai virheellistä huolto-ohjeiden noudattamista. Kulumiseen kuuluvat loppuun kuluvat osat, jotka voivat olla laakereita, kytkinkomponentteja tai vaimentamia. Ilmoitettua vikaa ei todettu tarkoittaa sitä, että vikatarkastuksessa ilmoitettua vikaa ei löydetty.

Kuvassa 15 on esitetty edellä mainitut viat kaavion muodossa. Alareunasta löytyy värien merkitykset.

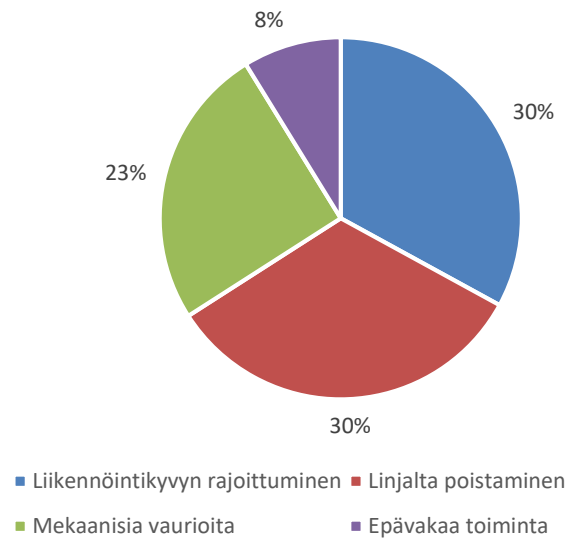
Kuva 16. Vikojen seuraamukset.

Nämä viat ovat aiheuttaneet liikennöintikyvyn rajoittamista (30%), mutta myös linjalta poiston varotoimena (30%). Vioista on myös johtunut mekaanisia vaurioita (23%) ja epävakaata toimintaa (8%). Korjaustoimenpiteinä on pitkälti riittänyt säätö (62%) tai vaihto (32%). Osassa tapauksessa riitti puhdistus (4%) tai piti korjata (2%).

Kuvan 16 kaaviossa on esitetty, mitä seuraamuksia viat ovat aiheuttaneet, ja miten ne ovat jakautuneet. Alareunassa värien selitykset.

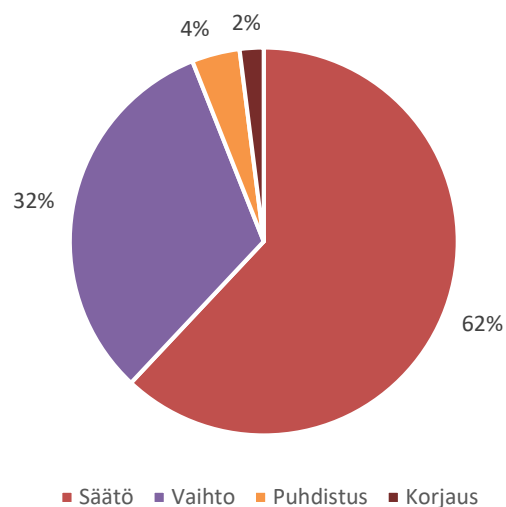
Kuva 17. Vikojen korjaustoimenpiteet.

Kuvassa 17 on esitetty kaaviolla, miten korjaustoimenpiteet jakaantuivat. Alareunasta löytyy selitykset väreille.

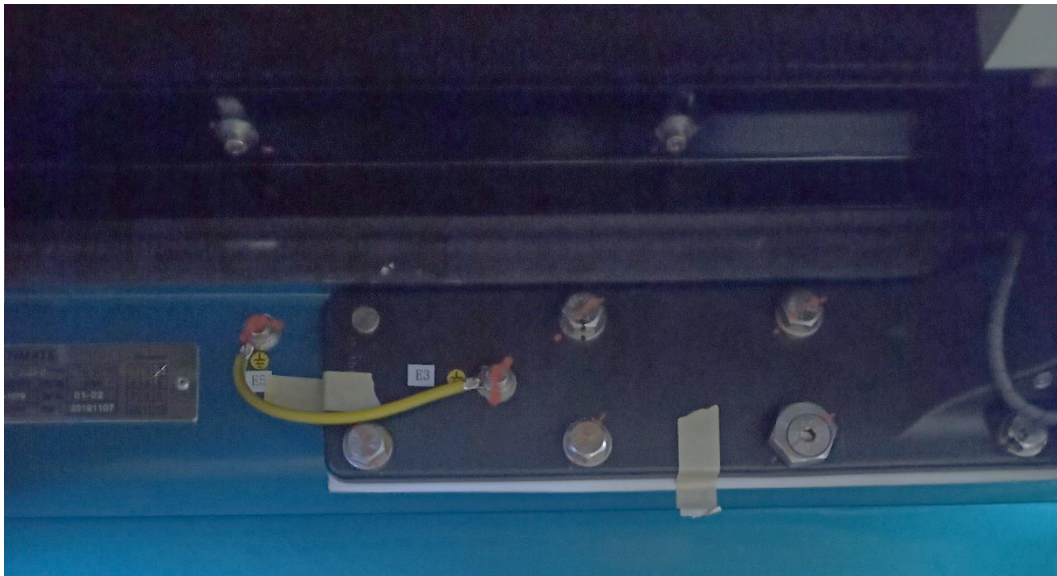
Kuva 18. Ovilehden kannakkeen teippaukset raitiovaunun sisällä.

Kuvassa 18 on nähtävissä kyseiset merkinnät. Kuva on otettu ovilehden yläosasta, ja sininen tausta on ovilehti, kuvan yläosan tumma osa on osittain ovilehden tiivistettä ja listaa, ja keskeemmällä oleva taso on ovilehden kannake, jossa on merkkiteipit.

Noston aikana oli näkyvissä, että ulkopuolella ovilehtien ja ulkopaneloinnin väliset teipit liikkuivat. Noston jälkeen teipit olivat asettuneet hieman, mutta niissä oli näkyvissä muutoksia. Sisällä olevista teipeistä tai merkinnöistä ei ollut näkyvissä muutoksia. Venymäliuskamittaukset eivät antaneet merkkiä siitä, että oviaukoissa olisi havaittavissa suuria jännityksiä. Voidaan siis tämän testin mukaan todeta, että rungossa tapahtuu noston aikana liikettä, joka vaikuttaa ovien asentoon ja täten säätöihin. Tästä syystä voidaan olettaa, että raitiovaunun liikehdintä aiheuttaa pahimmassa tapauksessa juurikin ovijärjestelmään muutoksia, jotka vaikuttavat ovijärjestelmän toimintaan.

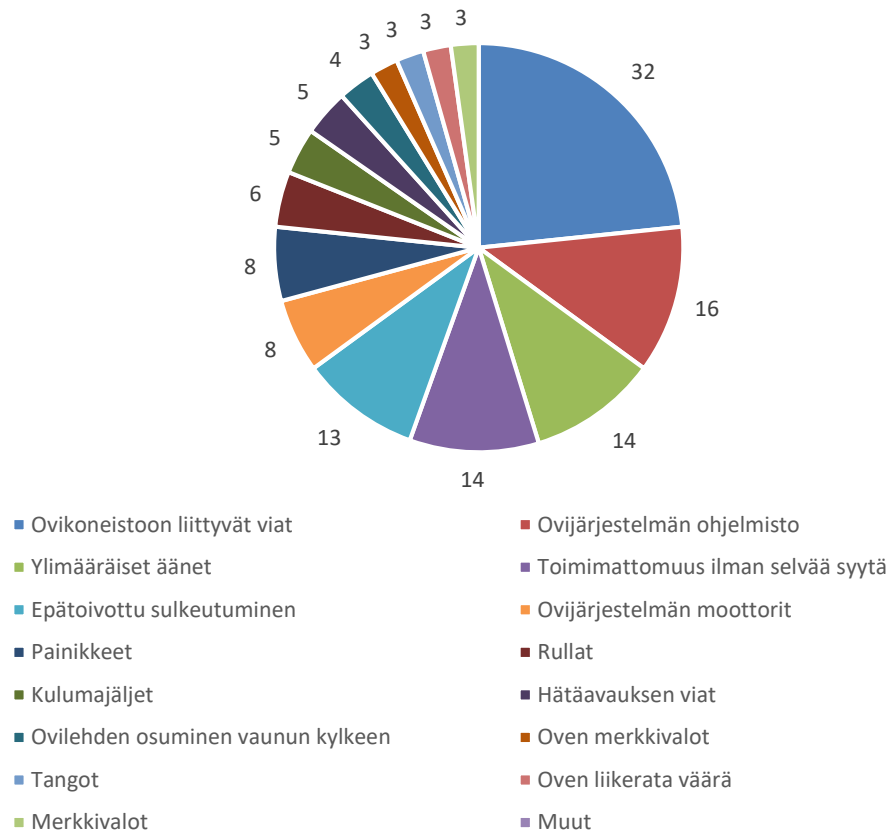
Kuva 26. Vikailmoitusten jakautuminen aiheittain.

Lisäksi löytyy muita ongelmia, jotka eivät sovellu edellisiin kategorioihin tai eivät ole varsinaisesti vikadataa. Näitä löytyi listasta seitsemän kappaletta, ja vain kaksi niistä oli varsinaisesti vikoja, muut olivat ovien säätöä, oven tarkastus ja ovien liukujohteiden tarkastus. Tämä antaa myös hyvän kuvan siitä, että vikailmoituksiin saattaa sisältyä myös tarkastuksia. Lisäksi tähän on otettu mukaan kaksi ilmoitusta, joiden sisältö on vain ”ovi 1”, lisätietoa ei ole kirjattu. Varsinaiset viat taas liittyivät ykkösoven vasemman puoleisen takalukkolaitteen jouseen, joka ei pysy sen alumiinisen vastakappaleen kolossa, ja kuljettajan kojelautaan, josta ykkösoven painikkeen kaulus puuttuu.

Kuvassa 26 on kaavio, johon koottu edellä mainitut vikailmoitukset kappalemäärin. Alareunasta löytyvät värien nimet, jotka ovat kategorioitu tekstin mukaisesti.

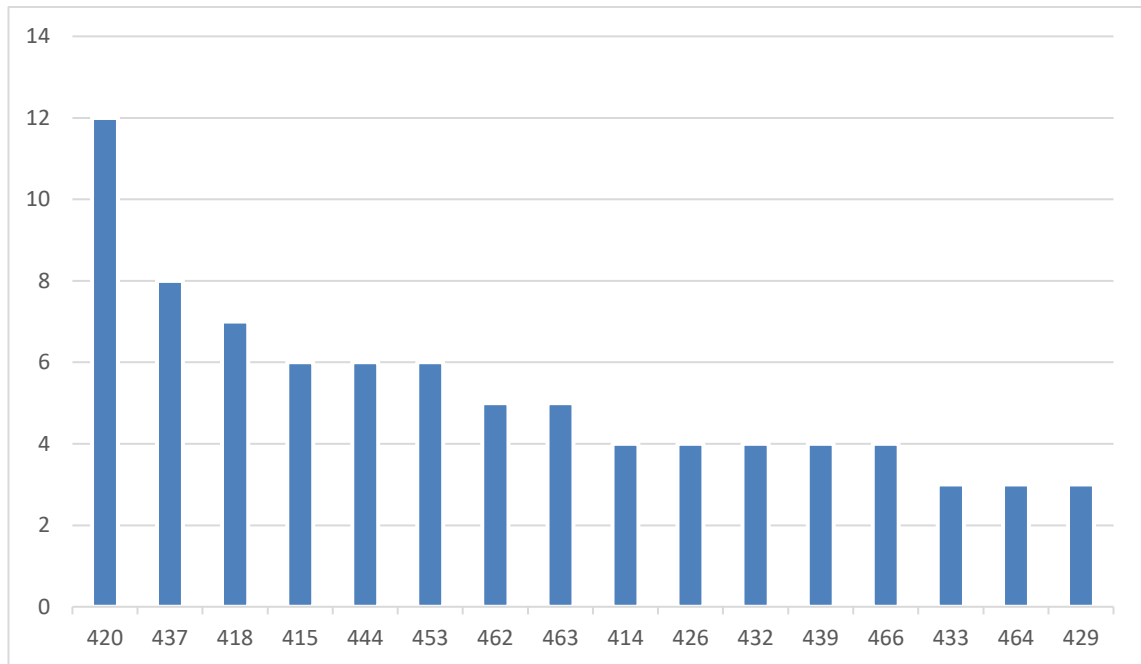
Kuva 28. Vikojen jakautuminen vaunuittain.

Muut vaunut tosiaan olivat saaneet yhdestä kolmeen vikailmoitusta. Huomionarvoisena muutama vaunu nousi esiin toistuvalla vialla. Vaunussa 433 oli tehty kolme ilmoitusta, jotka kaikki koskivat kakkosovea, kaksi ilmoitusta tosin samalta päivältä, ja kolmas ilmoitus kahden päivän kuluttua. Ensimmäiset kaksi ilmoitusta kertoivat, ettei kakkosovi mennyt kiinni ja kolmas ilmoitus sitä, ettei kakkosovi toimi. Vaunun 429 vioista kaksi koski viitosoven vinkumista sulkeutuessaan ja samaisen oven ohjainrullan välyksellisyyttä, kolmas ilmoitus koski kolmosoven törmäyskumin löysyyttä. Viitosoven ilmoitukset ovat toisaalta hyvä huomioda, sillä ne voivat olla kytköksissä toisiinsa. Kolme vikailmoitusta oli kirjattu myös vanulle 464, ja niistä kaksi koski nelosovea, vaikkakin toinen ilmoitus oli helmikuulta ja toinen lokakuulta. Helmikuussa nelosovi ei mennyt kiinni ja lokakuussa ovi oli ollut yhteistyökyvytön. Kolmas ilmoitus liittyi kakkosovea ja sen yläpuolelta kuuluvaan outoon ääneen.

Kuvassa 28 on esitetty vikojen jakautuminen vaunuittain kaavion muodossa. Kuvaajassa on merkitty vaunujen numerot x-akselilla ja y-akselilla näkyy vikojen lukumäärä.

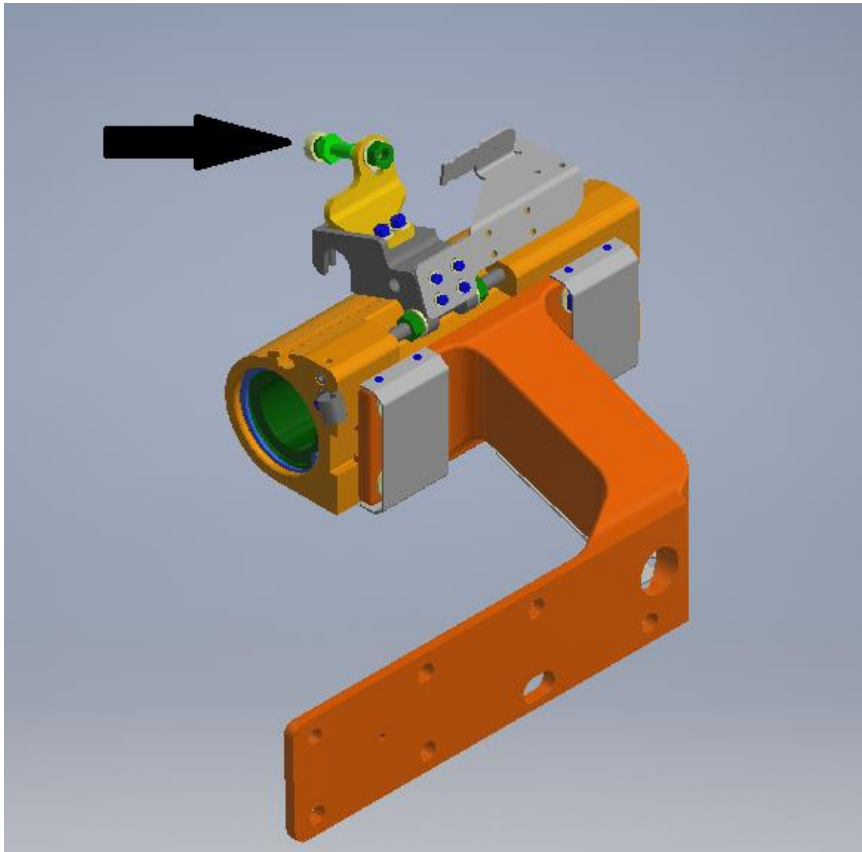
Kuva 30. Laakeriholkin sijainti ovikannakkeessa.

Kuvan 30 musta nuoli osoittaa edellä mainittujen osien sijainnin ovikannakkeissa. Ovikannake osana ovijärjestelmää on näkyvissä esimerkiksi kuvissa 7 ja 9.
